Défis liés à la rénovation du tunnel du Weissenstein

TST du 7 juin 2018

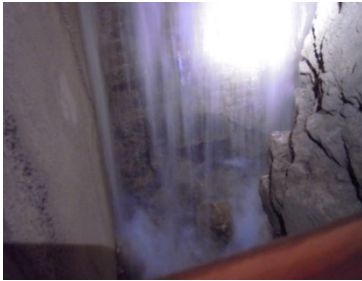
Source d'eau au niveau du parement

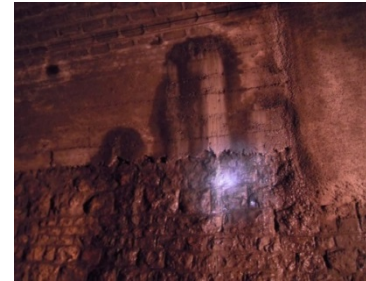
Infiltrations d'eau au niveau de la voûte

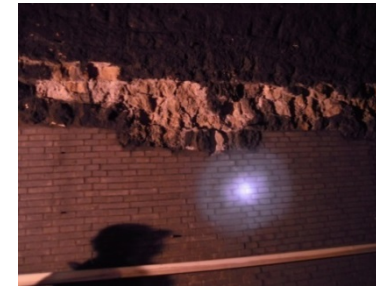
Éclats suite à la formation de pression au niveau
des jonctions

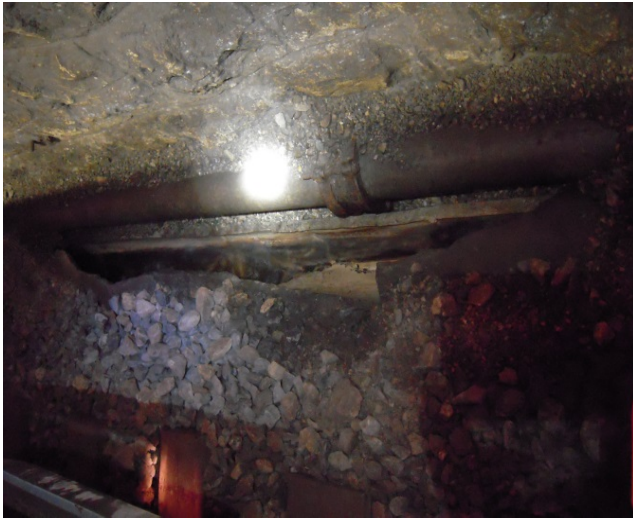
Écroulement de l'évacuation
latérale des eaux

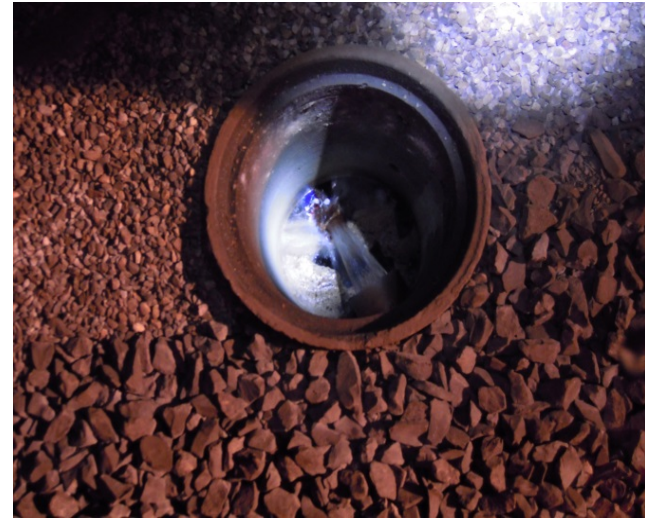
Regard au niveau de la zone
d'évacuation centrale écroulée

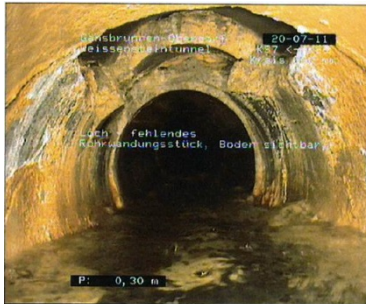
Foto: 106_2a, Videoband Nr.: DVD, 00:00:20
0,3m, Loch - fehlendes Rohrwandungsstück, Boden sichtbar, Scheitel, von 11 bis 01 Uhr

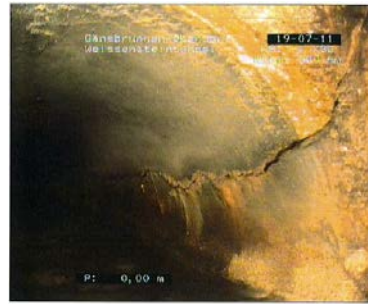
Foto: 2_3b, Videoband Nr.: DVD, 00:00:14
0m, Scherbenbildung, ges. Umfang, 2 mm, Schadensanfang

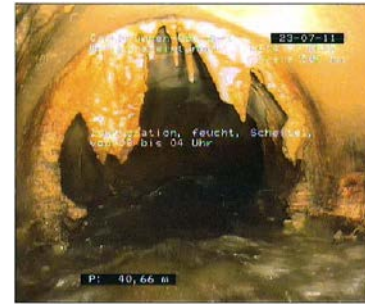
Foto: 25_9a, Videoband Nr.: DVD, 00:08:40
40.66m, Inkrustation, feucht, Scheitel, von 08 bis 04 Uhr

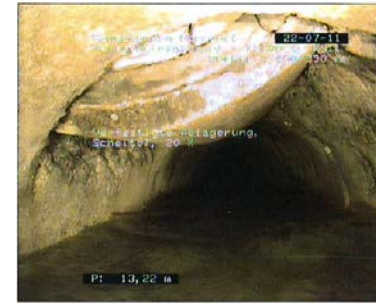
Foto: 22_5a, Videoband Nr.: DVD, 00:05:06
13.22m, Verfestigte Ablagerung, Scheitel, 20 %

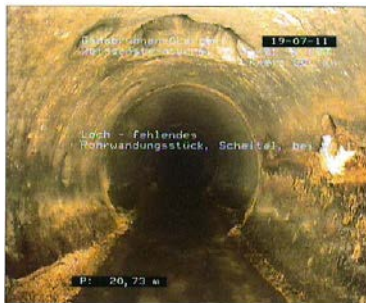
Foto: 1_9a, Videoband Nr.: DVD, 00:07:41
20.73m, Loch - fehlendes Rohrwandungsstück, Scheitel, bei 12 Uhr

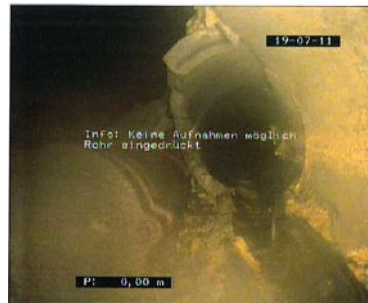
Foto: 29_2a, Videoband Nr.: DVD, 00:00:00
0m, Info: Keine Aufnahmen möglich Rohr eingedrückt

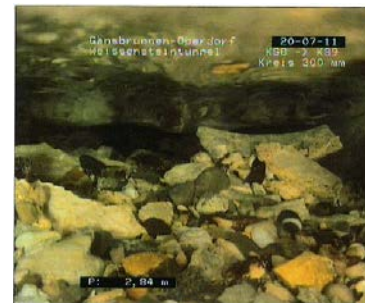
Foto: 16_3b, Videoband Nr.: DVD, 00:00:53
2.82m, Sedimentation (Geröll), Sohle, 20 %, Schadensanfang

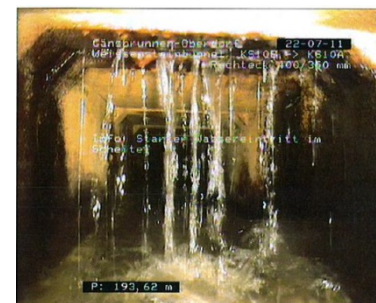
Foto: 23_26a, Videoband Nr.: DVD, 00:28:01
193.62m, Info: Starker Wassereintritt im Scheitel

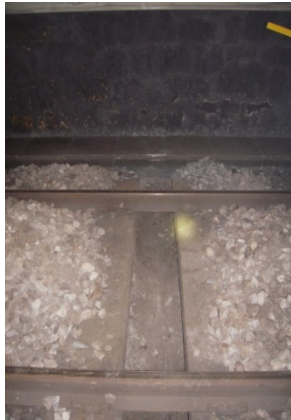
Épaisseur de ballast insuffisante /
ballast sali

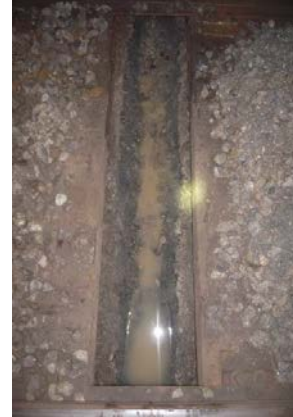
Ballast trempé / sali

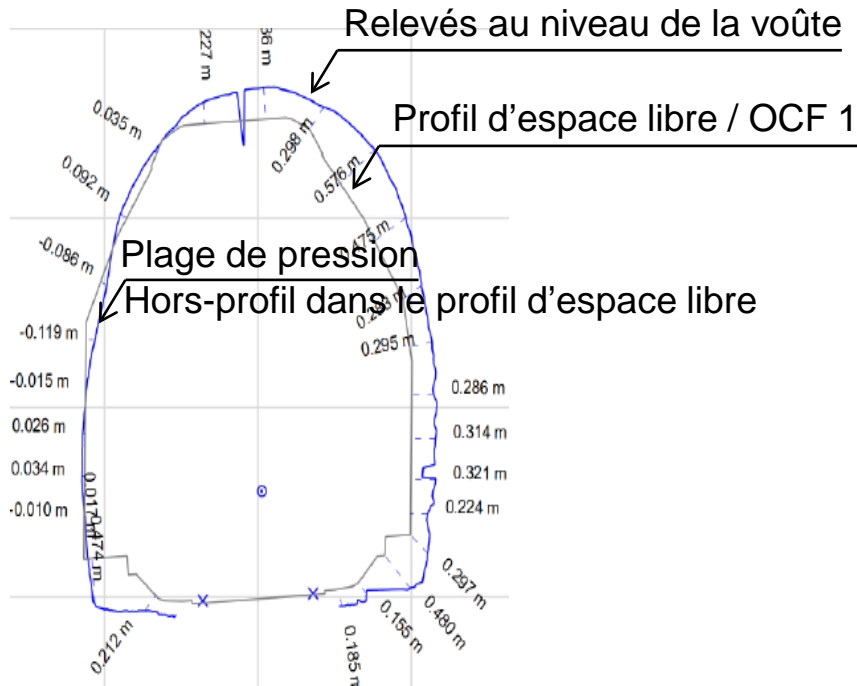
- OCF 1 presque respectée de manière générale
- Hors-profils présents dans la zone avec l'apparition de pressions
- OCF 2 non respectée
- Selon les DE de l'OCF Feuille 13 N, l'OCF 2 doit être respectée en cas de rénovation.
