# Herausforderungen bei der Erneuerung des Weissensteintunnels

TST 7. Juni 2018

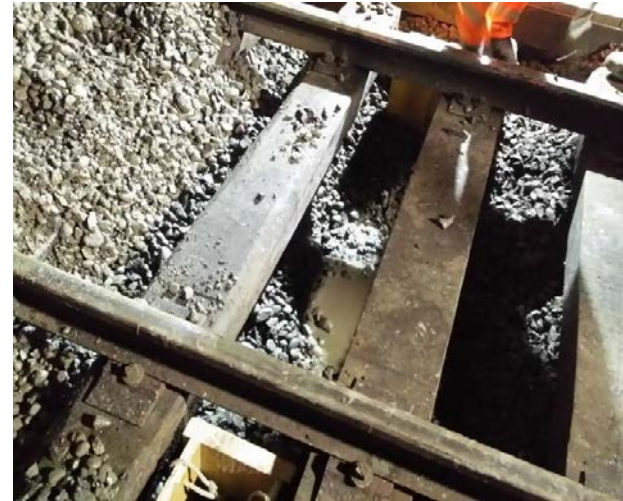
Freigelegte Sohle mit hohem Wasserstand

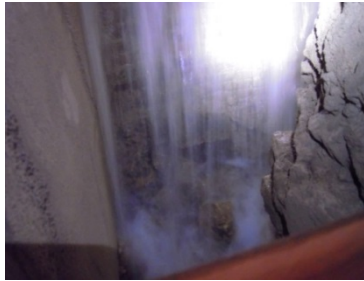
Wasserquelle am Parament

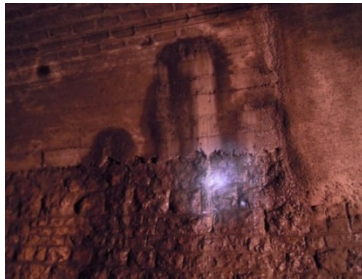
Wassereintritte am Gewölbe

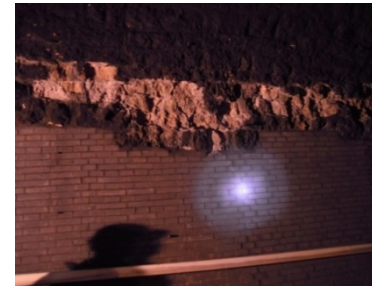
Abplatzungen infolge Druckgelenksbildung

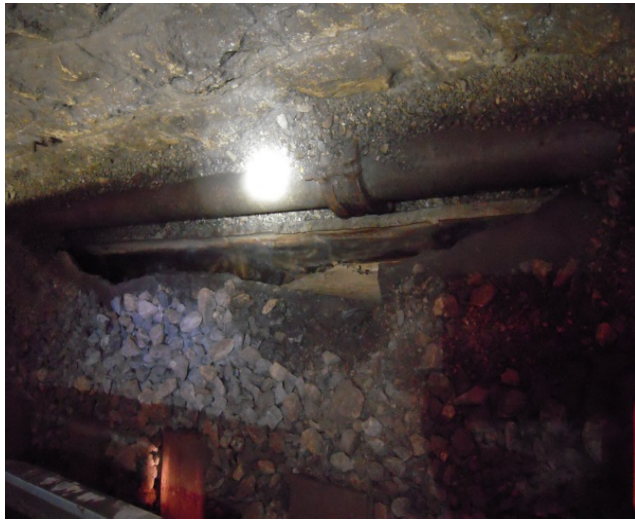
Eingebrochene Seitenentwässerung

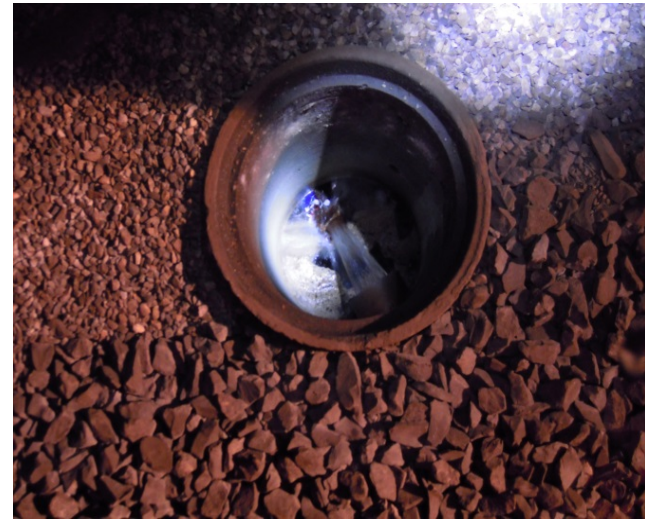
Kontrollschacht Bereich  
eingebrochene Mittelentwässerung

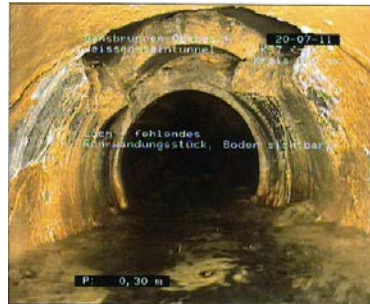
Foto: 106\_2a, Videoband Nr.: DVD, 00:00:20  
0,3m, Loch - fehlendes Rohrwandungsstück, Boden sichtbar, Scheitel, von 11 bis 01 Uhr

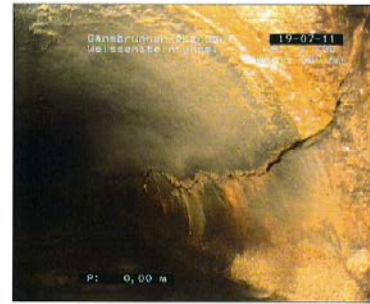
Foto: 2\_3b, Videoband Nr.: DVD, 00:00:14  
0m, Scherbenbildung, ges. Umfang, 2 mm, Schadensanfang

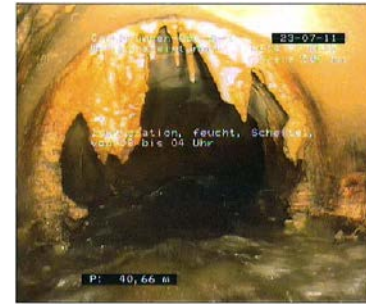
Foto: 25\_9a, Videoband Nr.: DVD, 00:08:40  
40.66m, Inkrustation, feucht, Scheitel, von 08 bis 04 Uhr

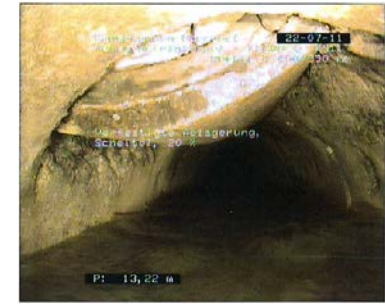
Foto: 22\_5a, Videoband Nr.: DVD, 00:06:06  
13.22m, Verfestigte Ablagerung, Scheitel, 20 %

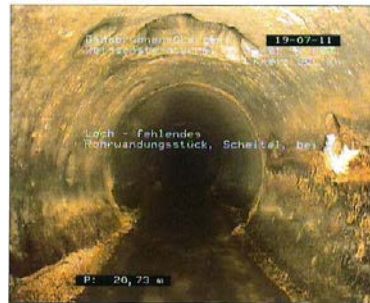
Foto: 1\_9a, Videoband Nr.: DVD, 00:07:41  
20,73m, Loch - fehlendes Rohrwandungsstück, Scheitel, bei 12 Uhr

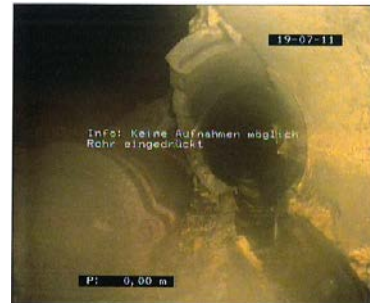
Foto: 29\_2a, Videoband Nr.: DVD, 00:00:00  
0m, Info: Keine Aufnahmen möglich Rohr eingedrückt

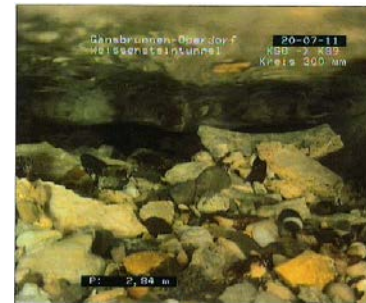
Foto: 16\_3b, Videoband Nr.: DVD, 00:00:53  
2.62m, Sedimentation (Geröll), Sohle, 20 %, Schadensanfang

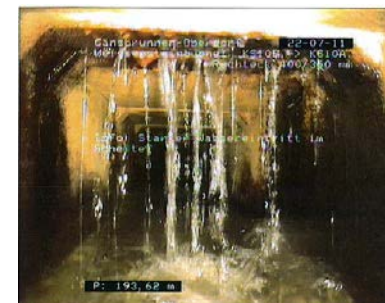
Foto: 23\_25a, Videoband Nr.: DVD, 00:28:01  
193.62m, Info: Starker Wassereintritt im Scheitel

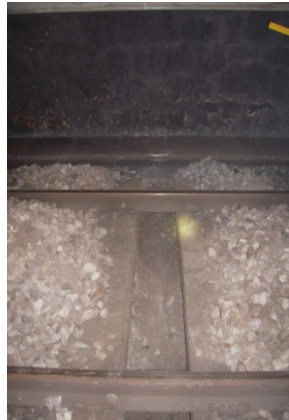
Ungenügende Schotterstärke /  
Schotter verschmutzt

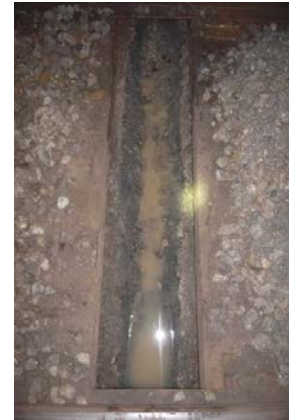
Durchnässtes / verschmutztes  
Schotterbett

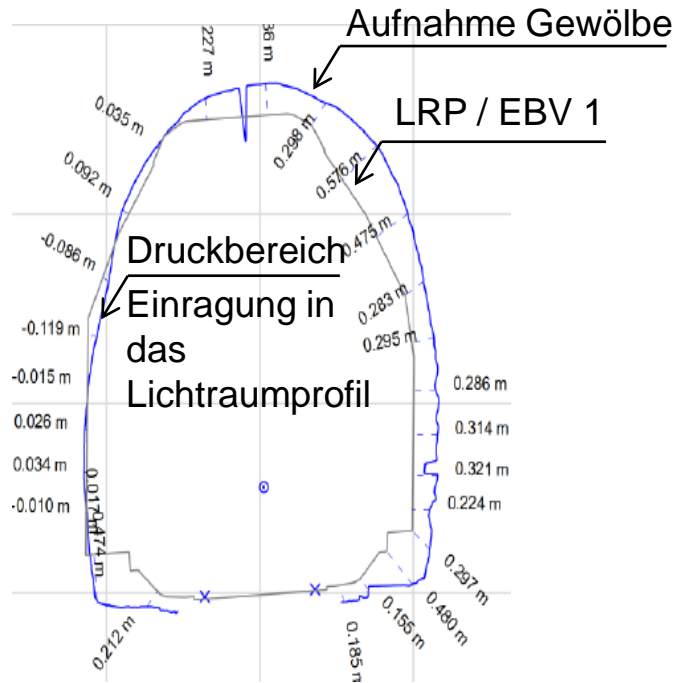
- EBV 1 wird insgesamt knapp erfüllt
- im Bereich mit Druckerscheinungen bestehen Einragungen
- EBV 2 wird nicht erfüllt
- gemäss AB EBV Blatt 13 N ist im Falle einer Erneuerung EBV 2 zu erfüllen

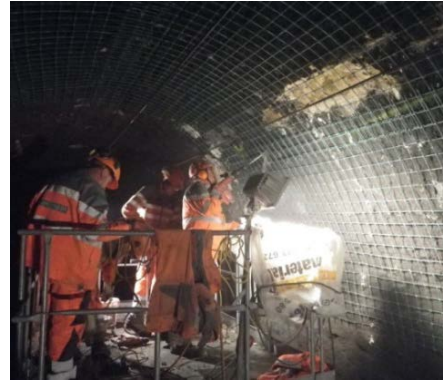
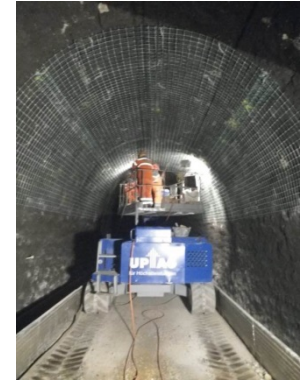
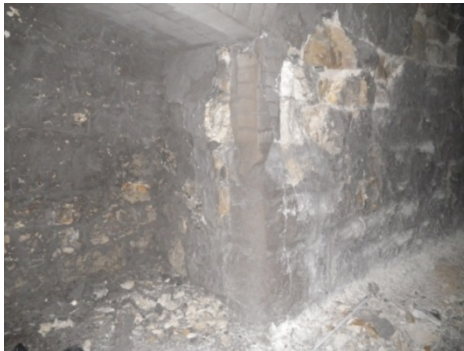
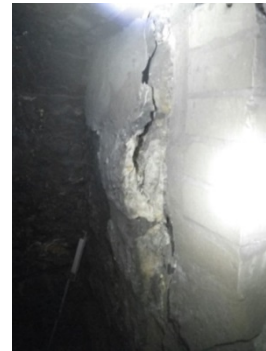
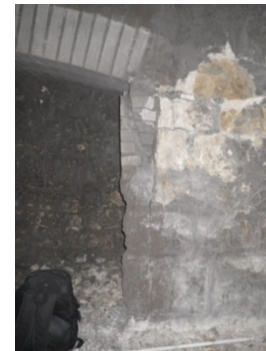
#### Nische km 11.162

Schadenbild Inspektion 2016

Sicherungsmassnahmen bei Nische km 11.155

Stabilisierung der Nische mit Monitoring 2017
