# Herausforderungen bei der Erneuerung des Weissensteintunnels

TST 7. Juni 2018

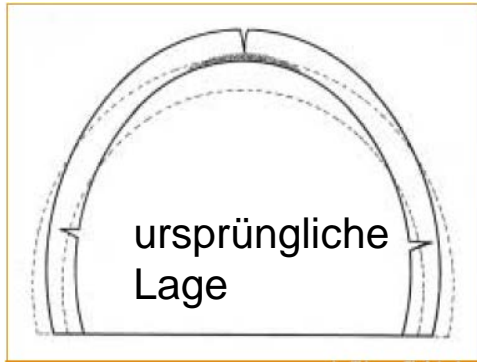
## Mechanismus Druckgelenk

- Quellen des Gesteins (Wasser, Luft)
- Belastungszunahme (Druck) auf Sohle und Gewölbe
- Verformung führt zu
  - Zug Aussenseite im Scheitel
  - Druck Innenseite im Scheitel (Abplatzungen)

⇨ Spannung übersteigt Druckfestigkeit des Mauerwerks

⇨ Abplatzungen des Mauerwerks

⇨ Reduktion der Tragfähigkeit

⇨ Progressiver Mechanismus

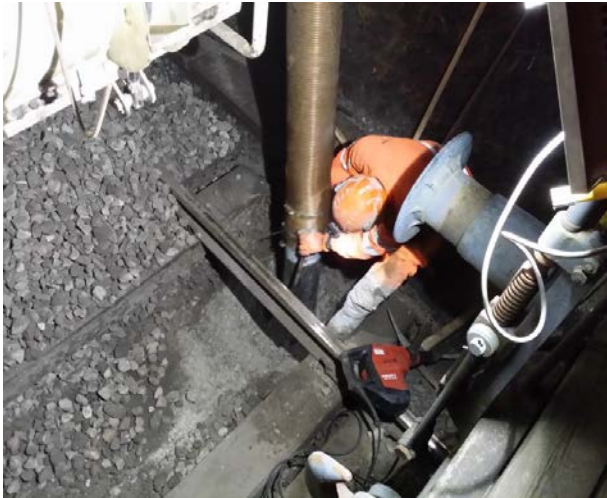
Freilegen der Betonsohle

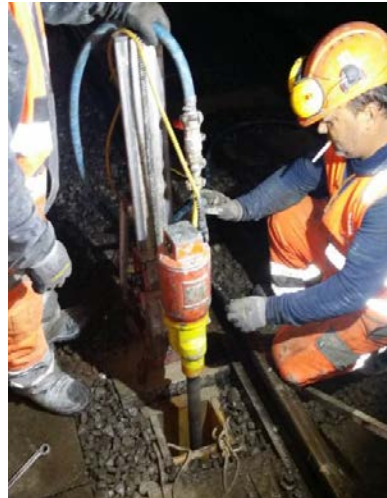
Kernbohrung

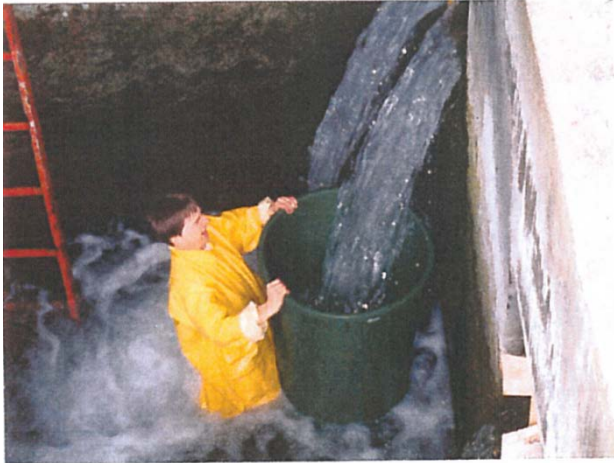
#### Abfluss am Portal Oberdorf

- diverse Quellen im Tunnel vorhanden
- Abflussmenge im Mittel ca. 290 l/s
- max. ca. 900 l/s
- Nutzung der Wassermengen am Portal Oberdorf zur Stromerzeugung
- vorhandene Entwässerungsrinnen dienen zur Abführung des Quellwassers
- Wassereintritte am Gewölbe werden grösstenteils nicht gefasst
- Wasser fliesst heute in das Schotterbett
